## Kysymykset ja **vastaukset:**

| <b>Kohde:</b> | Haapajärven monitoimitalo | <b>Toimitettu laboratorioon:</b> 6.3.2026 |

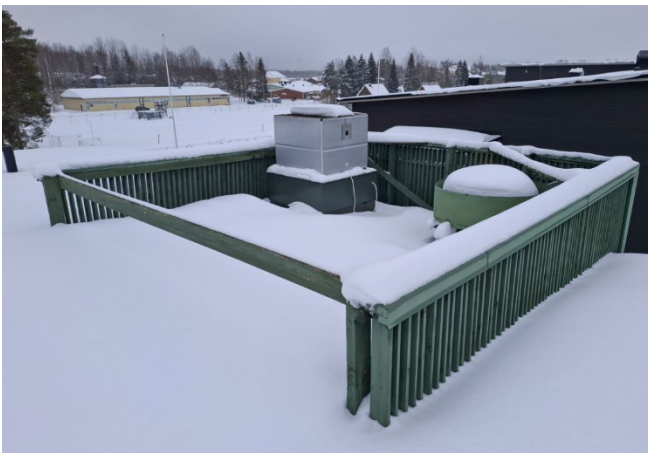
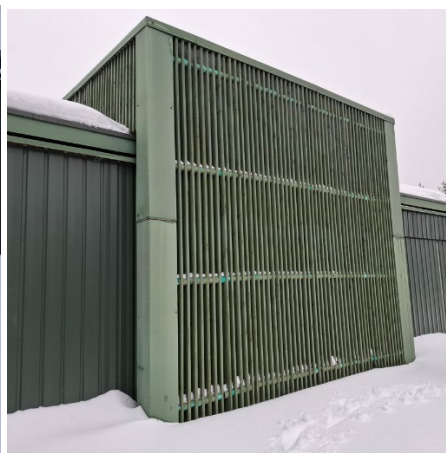
- Vesikatolla ja seinällä olevat puurutilät ovat heikkokuntoiset. Uusi räystäs rikkoo lisäksi rakenteen. Millaisia toimenpiteitä niille tehdään?

**Heikkokuntoiset puurutilät puretaan ja katolla olevat aidat puretaan.**
