# Sisäilmakorjausten kontrollitutkimus

**Haapajärven Yläaste**  
**Koulukatu 25**  
**85800 Haapajärvi**

**20.1.2023**

**Widetek insinööritoimisto**  
**Tekijät: Veli-Matti Timlin ja Markku Vuolteenaho**

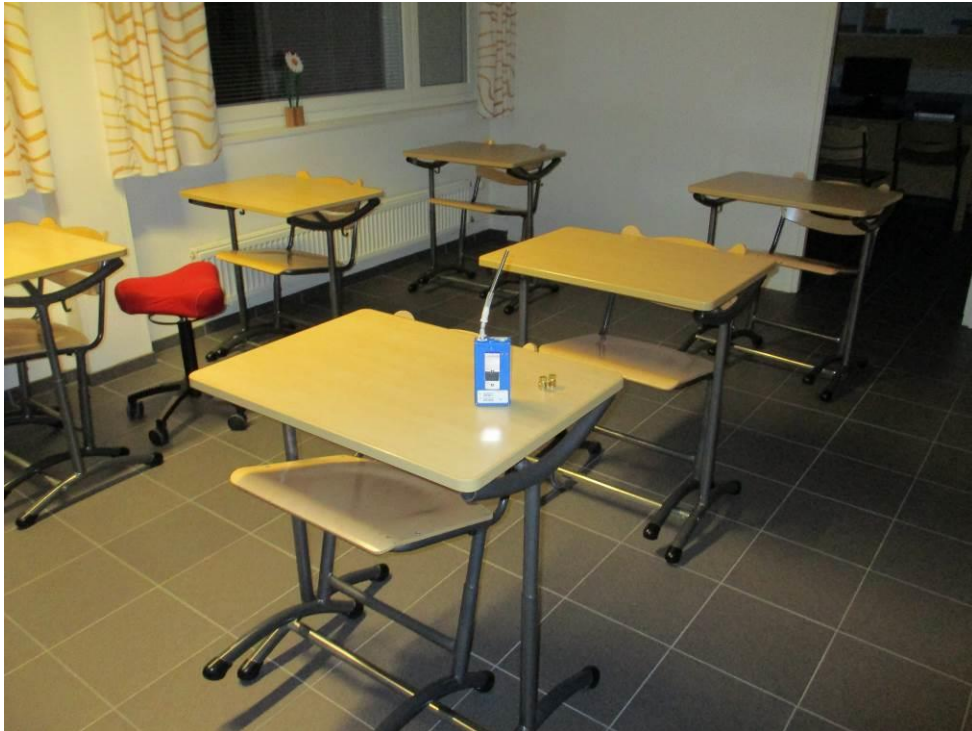
Ilmanäytteet kerättiin Tenax-adsorptioputkeen ja näytteenottoaika oli 45 min. Ennen näytteenottoa tiloissa ei ollut toimintaa, eikä tilaa ollut tuuletettu ja ilmanvaihtojärjestelmä oli normaalisti päällä. Näytteenottohetkellä ei tilassa ollut muita henkilöitä virhetekijöiden minimoimiseksi.

Kuva 1. VOC-ilmanäytteenotto
