UIMAVESIPROFIILI – EMOLAHDEN UIMARANTA, PYHÄJÄRVI

Päivitetty 15.4.2024

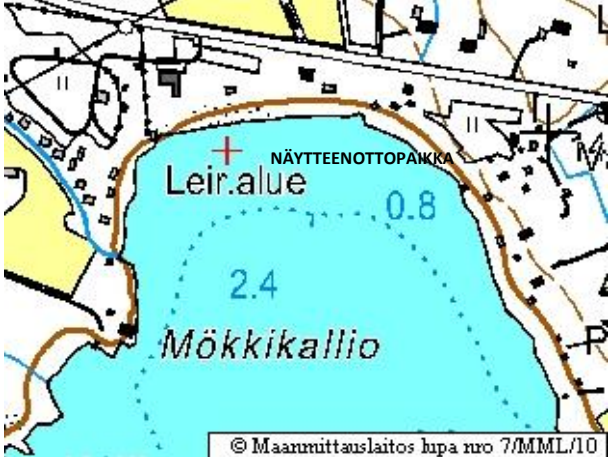
<p>5.1 Uimaveden laadun seuranta ja seurantakohtan sijainti</p>	<p>Vuodesta 2008 alkaen uimaveden mikrobiologista laatua on seurattu määrittämällä veden ulosteperäisten bakteerien määrä, joita ovat suolistoperäiset enterokokit ja Escherichia coli. Näille arvoille on määritelty lainsäädännössä toimenpiderajat (STMa 177/2008, taulukko arvoista kohdassa 5.4). Toimenpiderajojen ylittyessä, täytyy viranomaisen ryhtyä toimenpiteisiin, joista ensimmäinen on yleensä uuden näytteen ottaminen tutkimustulosten varmentamiseksi.</p> <p>Näyte uimavedestä on otettava uimarannan osasta, jossa suurin osa uimareista käy uimassa tai jossa on odotettavissa suurin saastumisriski. Seurantakohta, josta näytteet Emolahden uimavedestä otetaan, sijaitsee uimarannan keskellä noin 40 metrin päässä rannasta. Näytteenottoaika on merkitty alla olevaan karttaan.</p>
